**PROGETTO DI IMPIANTO IDROELETTRICO CON CAPTAZIONE DI ACQUE SORGIVE NEI  
PRESSI DELLA LOCALITA' PINEZZO ALTO**

**SISTEMI DI VALUTAZIONE INTEGRATA DEGLI IMPATTI**

**Valutazione e monitoraggio della compatibilità ambientale degli  
impianti idroelettrici con l'ecosistema fluviale**

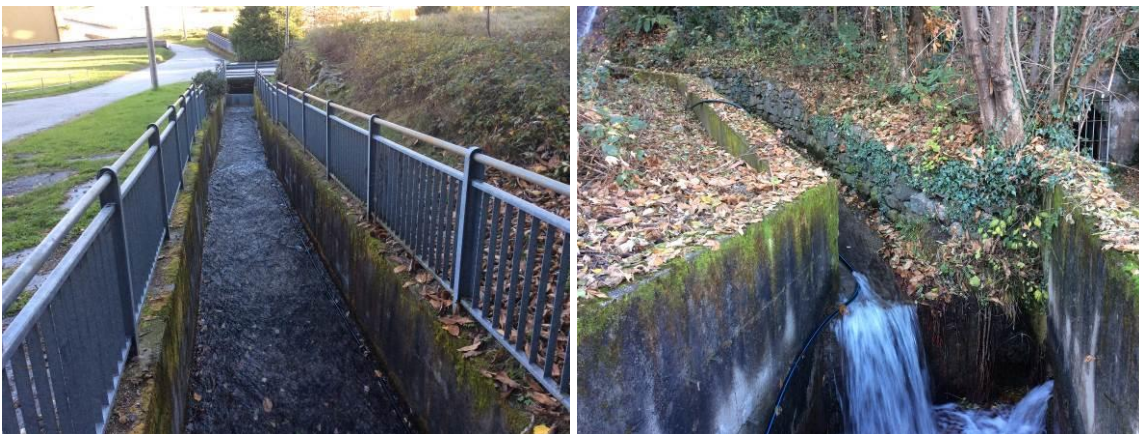
#### TRATTO PI01

lungo indicativamente 40 metri e localizzato ai piedi del versante, in discesa lungo via Rivola. In questo tratto, il corso d'acqua si discosta fortemente rispetto alle condizioni di riferimento e al tempo stesso mostra nette differenze rispetto ai tratti indagati più a monte, i quali fanno registrare risultati di IQM migliori. Infatti, nel tratto denominato "PI\_01", l'acqua scorre con andamento rettilineo e confinato all'interno di uno stretto fosso con fondo e pareti verticali in cemento, prima di essere intubato a valle di via G.B. Palletta. Questa condizione, oltre a rendere completamente artificiale e omogeneo l'alveo e il flusso, interrompe ogni continuità rispetto alla fascia fluviale, che risulta di fatto inesistente. Ai lati del canale si individuano infatti modeste porzioni di vegetazione erbacea confinate da via Rivola in sinistra idrografica e da un muretto di contenimento del versante in destra idrografica, determinando la quasi totale assenza di formazioni funzionali lungo le sponde. Quanto descritto fin qui giustifica il valore molto basso restituito dall'indice.

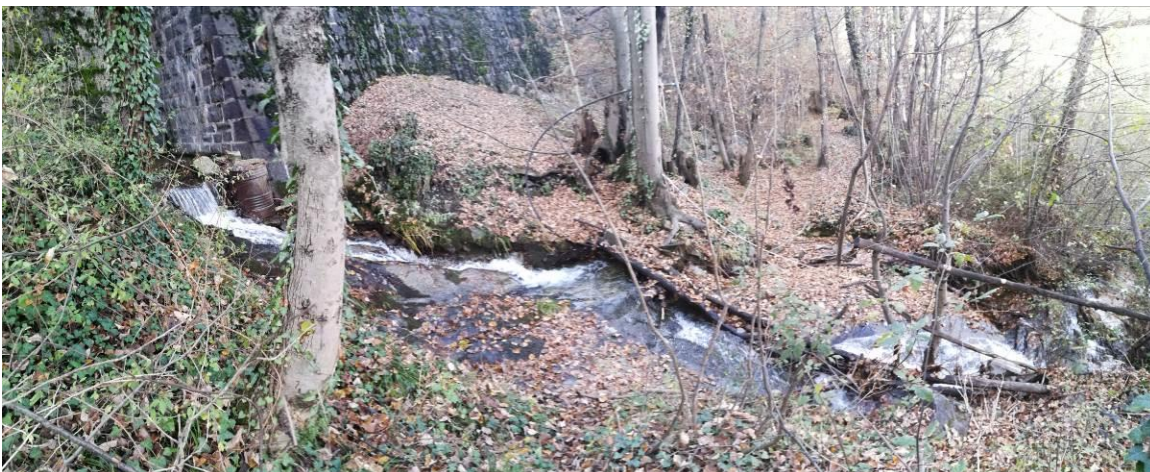
#### TRATTO PI02

La differenza di classe tra il tratto di monte "PI\_04" (Elevato) ed i due tratti immediatamente sottostanti "PI\_03" e "PI\_02" è invece dovuta sia ad un maggior grado di alterazione morfologica (parziale artificialità importante di alcuni segmenti dei tratti es. area sottostante la ferrovia) sia ad un'ampiezza non ottimale delle formazioni vegetali della fascia perifluviale. Nonostante queste caratteristiche, entrambi i tratti intermedi rientrano nella classe di qualità morfologica "Buona".
