## COMUNE DI PREMIA

### STUDIO PER LA REALIZZAZIONE DI UN IMPIANTO IDROELETTRICO CON DERIVAZIONE D'ACQUA DAL RIO D'ANTIN

### RELAZIONE IDROBIOLOGICA ED AMBIENTALE

Committenza:  
**Ditta Trivelli Emanuele**  
Frazione Cadarese - 28866 Premia (VB)

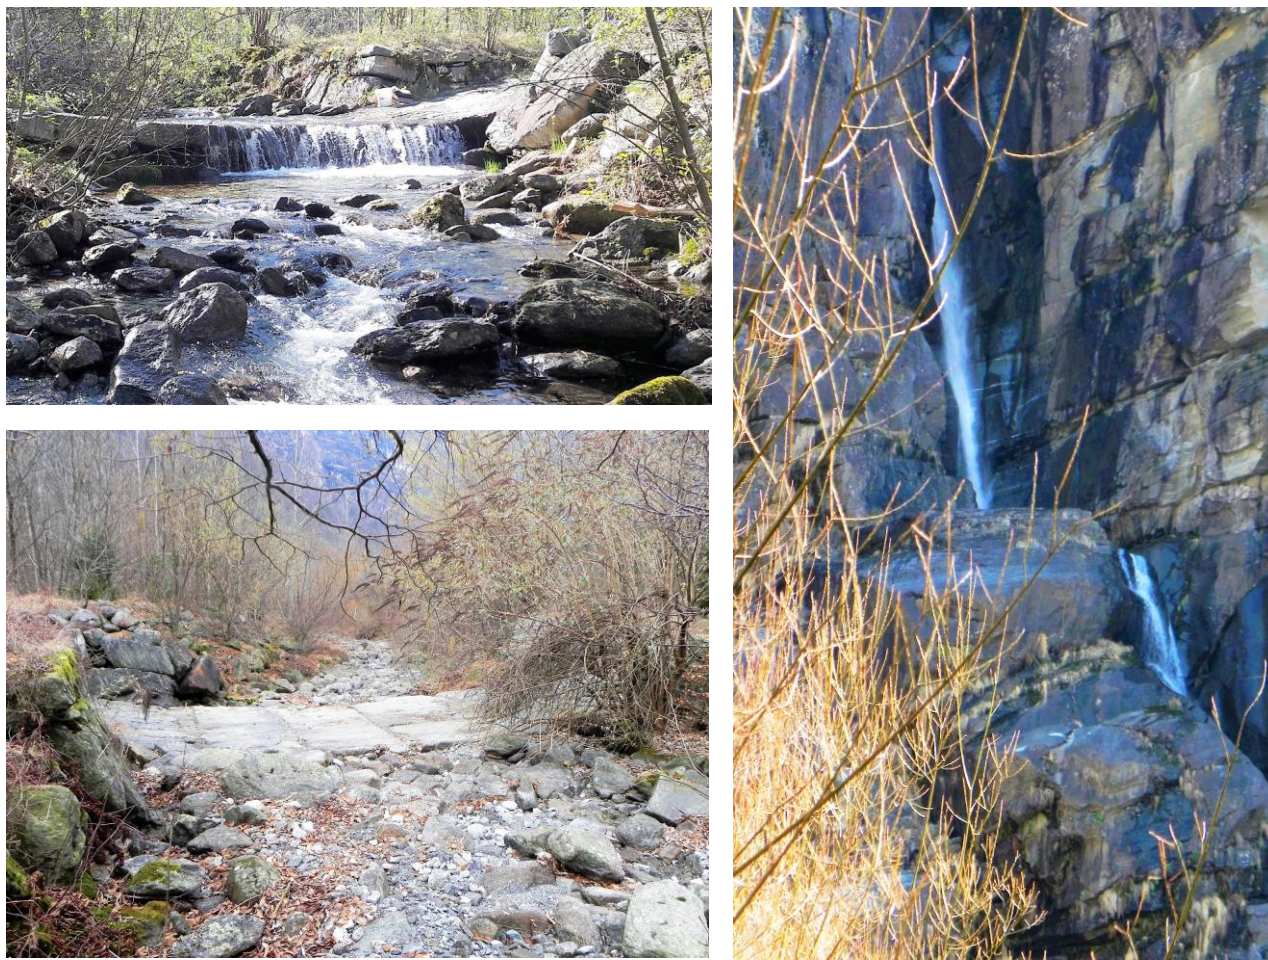
**Figura 2:** Rio D'Antin; a sinistra immagini del secondo punto di campionamento biologico e chimico nei pressi della strada, fotografato in condizioni di deflusso superficiale ordinario ed asciutta. A destra sito di costruzione dell'opera di presa.

La valutazione della qualità dell'ambiente fluviale del rio ha interessato una porzione di corso d'acqua di circa 200 m a monte della plateazione sopraddetta, in un tratto quantomeno adeguato per essere posto a giudizio e preso a campione per il restante sotteso naturale. La classificazione è avvenuta ipotizzando che il segmento fluviale fosse soggetto a un perenne flusso idrico superficiale. Diversamente, le asciutte che si verificano regolarmente per almeno un tratto del sotteso (nel caso dell'inverno 2016 per circa il 90% della lunghezza totale) avrebbero determinato un giudizio nullo ed una non applicabilità dell'indice, data la completa assenza di idoneità ambientale. La scheda è stata compilata nel mese di marzo 2016, a seguito delle prime precipitazioni atmosferiche, in condizioni idriche di magra ordinaria. Il CI possiede scarsa vocazionalità ad ospitare stabilmente la fauna ittica; non risulta da essa neppure percorribile, anche a seguito di alcune artificializzazioni trasversali presenti (fig. 2; fig.3).

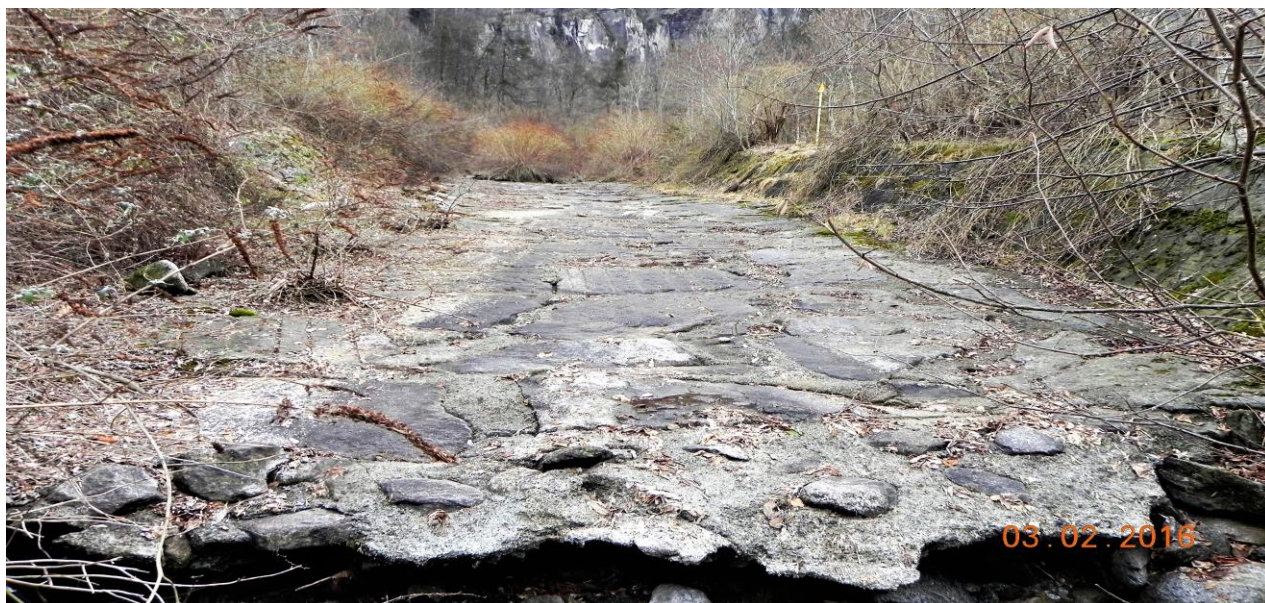
FIGURA 3: Plateazione del fondo del rio ed arginature in massi cementati a monte del ponte carrozzabile; vista verso monte.
