COMUNE DI TRONTANO

# PROGETTO DI RINNOVO ED AMPLIAMENTO DELLA CAVA DI BEOLA DENOMINATA "SERVEZZ"

## RELAZIONE PAESAGGISTICA

*Ottobre 2020*

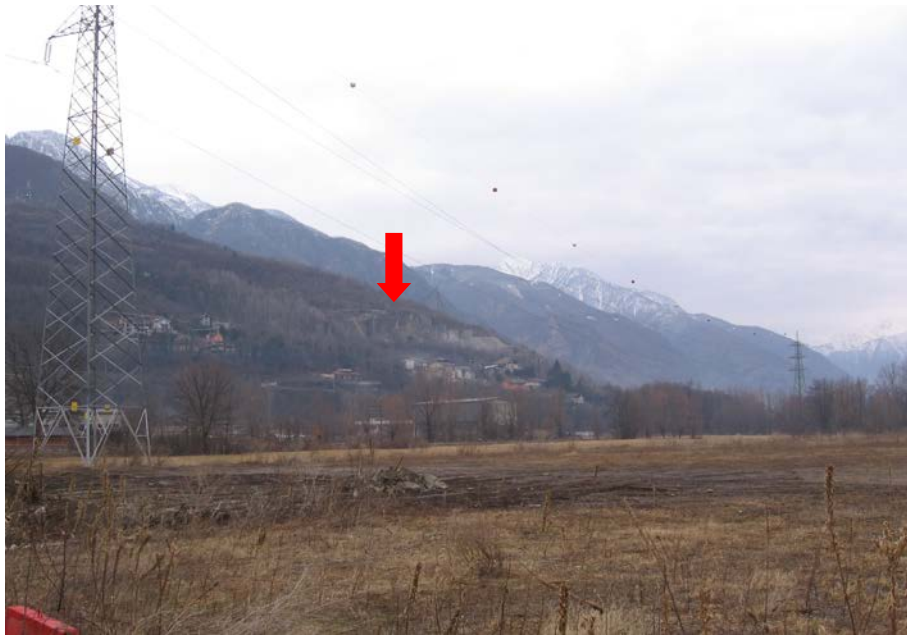
*Da nord-ovest il sito è quasi per nulla visibile*

Data la sua collocazione, il sito risulta poco o quasi per niente visibile dai principali punti panoramici e dai centri abitati; infatti la cava Piodale, posta a ridosso del versante, ne nasconde la vista.

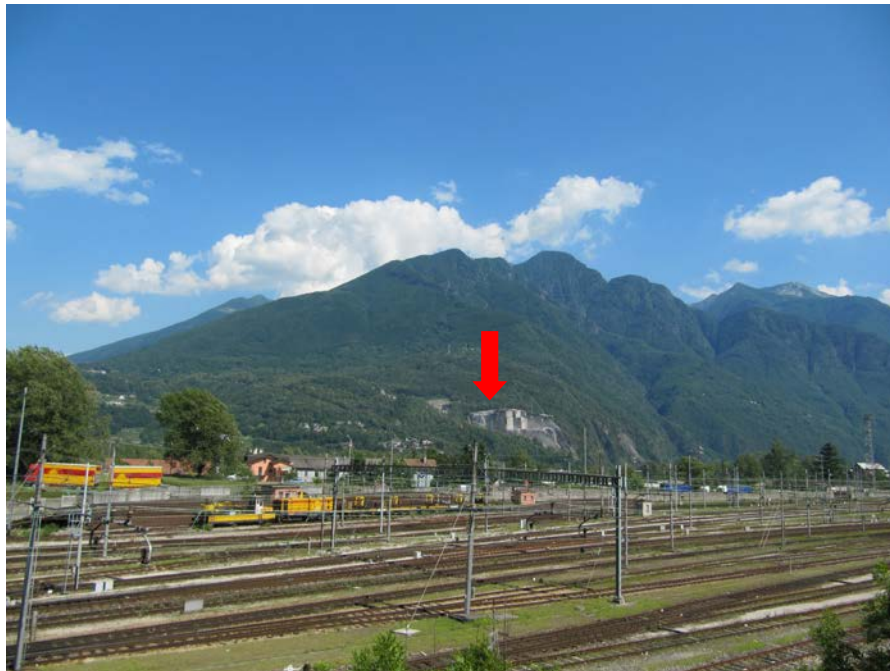
*Da nord-ovest il sito è quasi per nulla visibile*

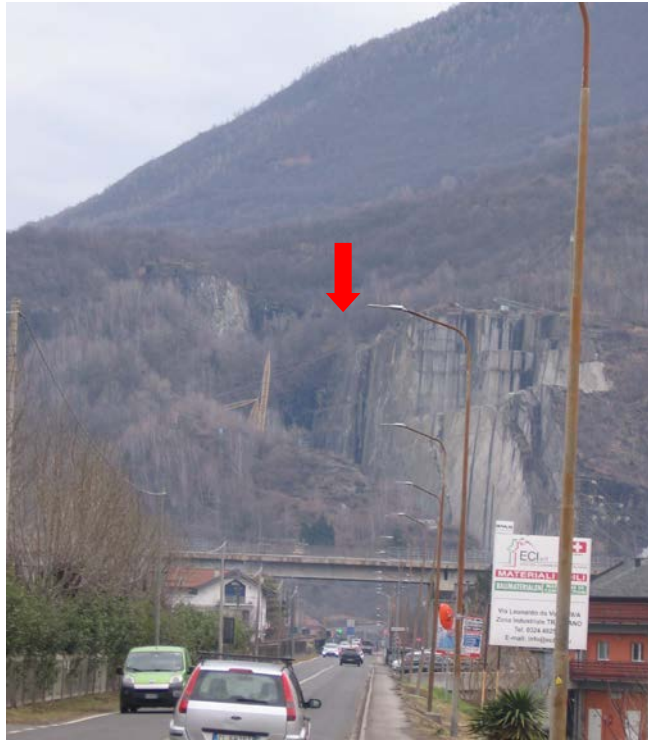
*Da ovest il sito è nascosto dalla cava Piodale*

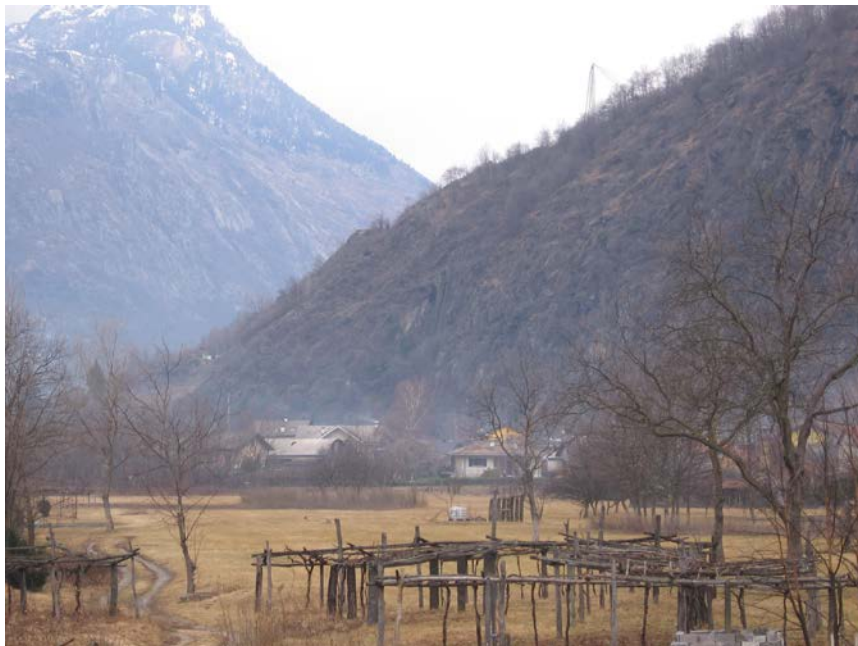
*Da sud il sito estrattivo non è visibile*

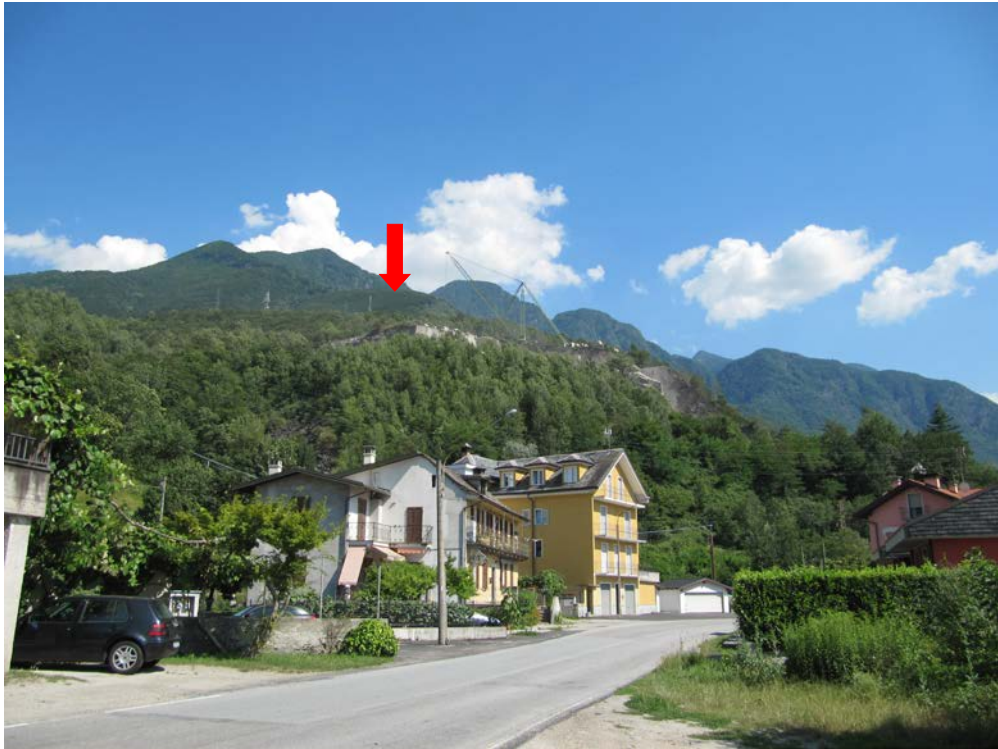
*Dalla sottostante S.S.337 della Valle Vigizzo la cava non è visibile*
