COMUNE DI CREVOLADOSSOLA

PROGETTO DI AMPLIAMENTO  
DELLA CAVA DI GNEISS  
SITA IN LOC. CAMPIENO SUPERIORE DI OIRA

RELAZIONE PAESAGGISTICA

Soc. Domo Graniti S.r.l.  
Via Leonardo da Vinci, 36  
28868 Trontano (VB)

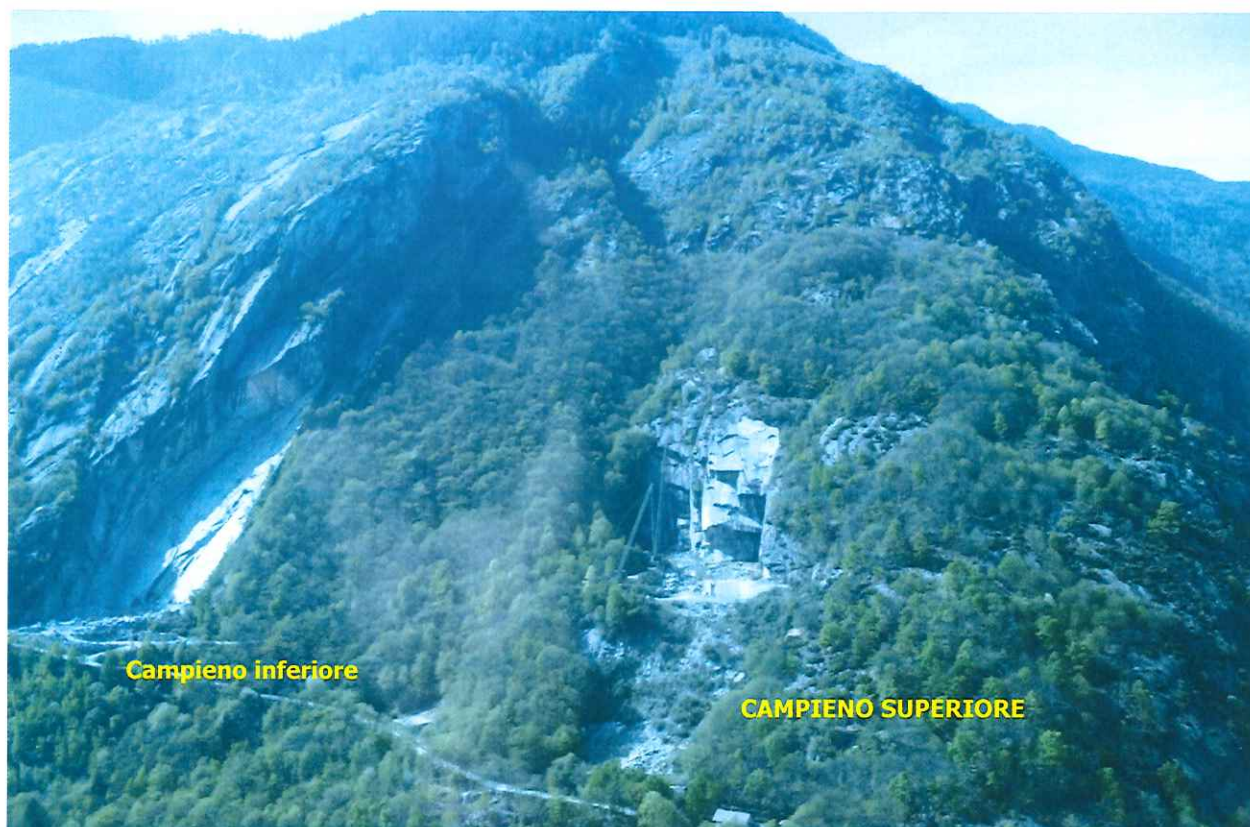
L'ambiente attorno all'area di cava di progetto è infatti interessato da pareti rocciose strapiombanti, da boscaglie pioniere di invasione e da boschi misti di latifoglie montane. Tale caratteristica ambientale e paesaggistica può essere osservata nel fotogramma seguente.

Nell'intorno della cava sono presenti boschi perlopiù di scarso valore produttivo e paesaggistico, in parte degradati ed in parte caratterizzati da morfologia variegata, in grado di determinare la coesistenza di specie ombrofile ed eliofile. Le specie arboree ed arbustive più numerose sono il frassino, il castagno, il pioppo tremulo, il faggio, il salicene, la betulla, il tiglio montano e l'acero di monte. La copertura erbacea è scarsa, in quanto condizionata dal bosco e dalla roccia affiorante.
