COMUNE DI MONTECRESTESE

PROGETTO DI RINNOVO  
E VARIANTE DELLA CAVA  
DI BEOLA DENOMINATA "La Beola di Monte"  
IN LOC. CROPPOLA

RELAZIONE PAESAGGISTICA

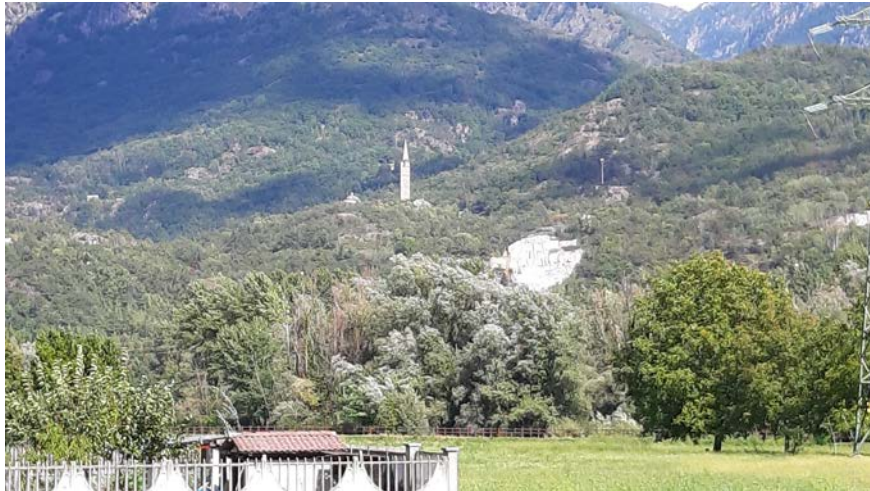
Vista della cava dall'area pianeggiante in prossimità del fiume Toce

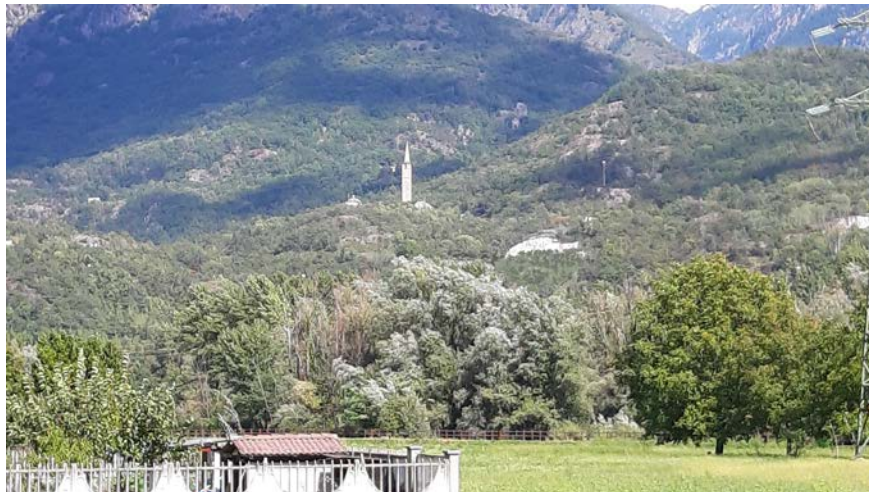
Foto simulazione dello stato dei luoghi al termine dei lavori di ripristino ambientale

In calce alla presente si riporta un fotoinserimento della cava al termine dell'esecuzione dei lavori di ripristino ambientale.
